Rapport de stage

Expertise dans le cadre d'un projet de  
renaturation de berges de la Durdent et de l'un  
de ses bras secondaires

**Expertise dans le cadre d'un projet de  
renaturation de berges sur la Durdent**

**Amélioration des relations lit mineur-zones humides et des fonctions  
écologiques de la Ripisylve**

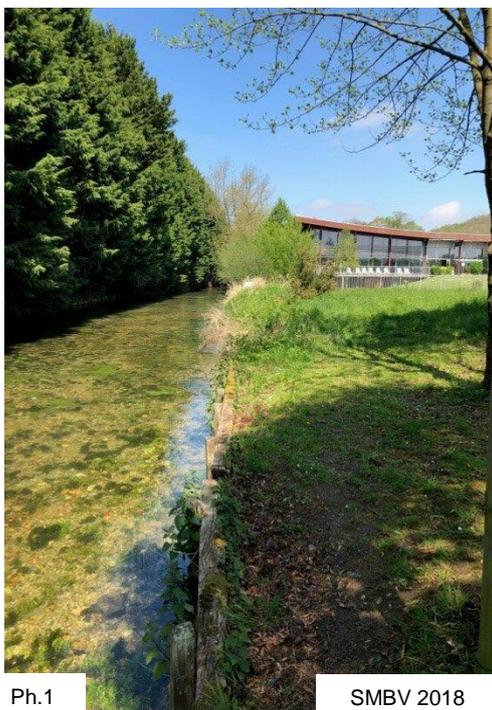
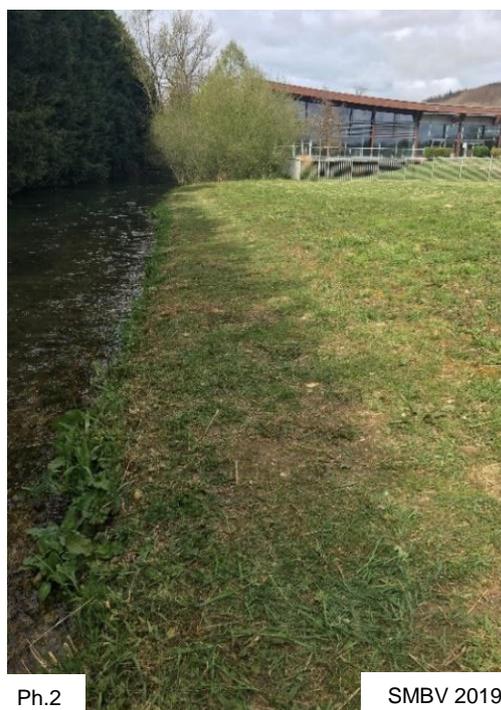
Ph.1

*La Durdent longeant l'espace vert de la piscine de Cany-Barville avant et après reprofilage de la berge en pente douce par le SMBV, favorisant sa stabilité et ses échanges avec le milieu terrestre adjacent.*

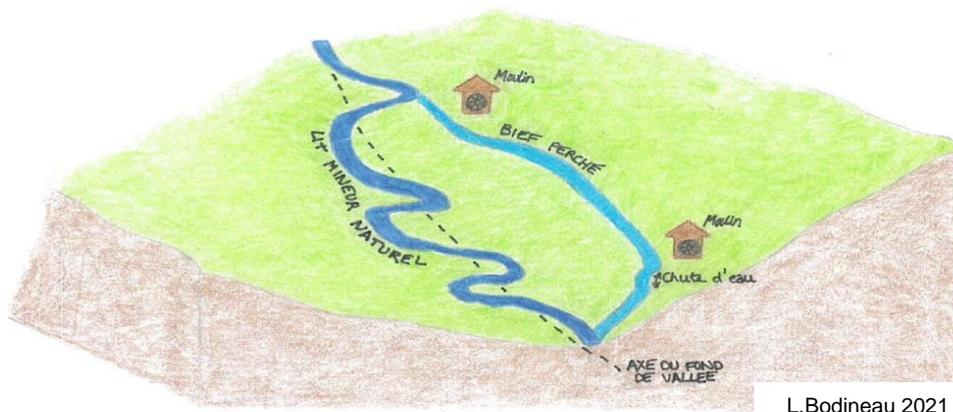
Fig.1 : Schéma d'une vallée fluviale anthropisée, détaillant l'aménagement d'un bief perché. Un bief perché est un canal artificiel de cours d'eau créé dans le but d'obtenir des chutes d'eau suffisantes pour alimenter des aménagements.

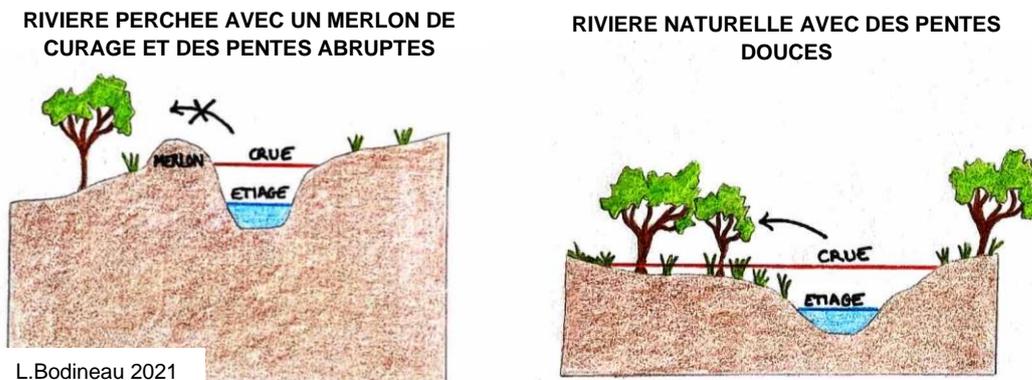
Fig.2 : Schéma de profils en large de la Durdent actuellement et idéalement après des travaux. Ces profils illustrent les risques que peut présenter un cours d'eau perché avec un merlon de curage et les bénéfices d'une rivière renaturée. Dans la situation de droite, l'eau peut déborder dans la zone humide attenante et l'intensité de la crue est diminuée. A l'opposé, dans la situation de gauche, l'eau canalisée dévale vite vers l'aval.

En cas de rupture brutale du merlon sous les pressions auxquelles il est exposé, les inondations et coulées de boue peuvent localement s'aggraver.

Au contraire, en reconnectant le lit mineur avec le lit majeur, le niveau du cours d'eau, dans une situation de fortes précipitations, a la possibilité de monter progressivement le long de sa pente douce permettant une infiltration plus importante qu'une pente abrupte. Le risque d'inondation à l'aval et vers les terrains adjacents en est réduit.

De plus, le reprofilage en pente douce réduit la force exercée par le cours d'eau sur les berges en s'appuyant sur une surface de contact plus grande et permettant de limiter leur abrasement et érosion.

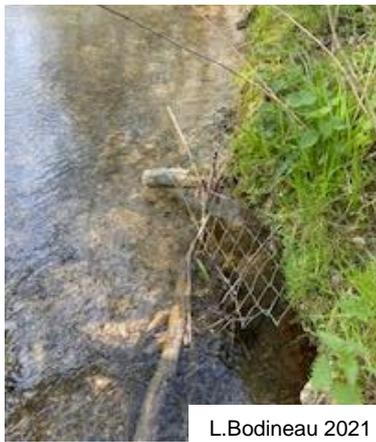
Ph.6 : Grillage enchâssé dans la berge

Les peupliers présents sur le tronçon n°2 et un grillage enchâssé dans la berge du tronçon n°1 sont également des produits de l'anthropisation du cours d'eau et de sa zone attenante.

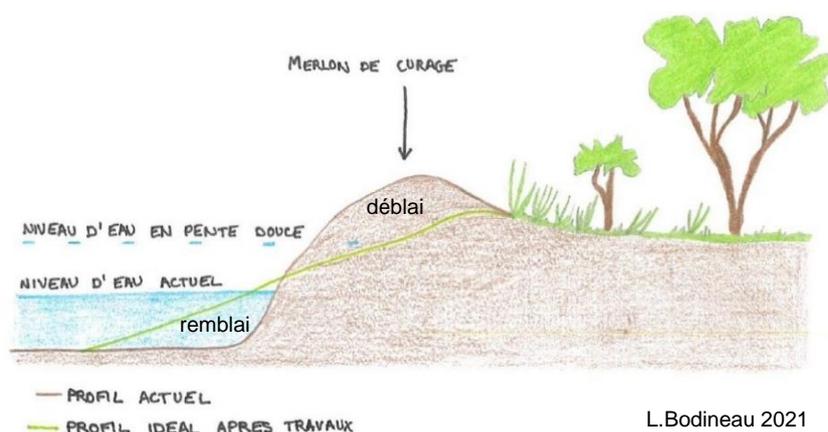
Fig.8 : Schéma simplifié du reprofilage des berges des Basses Eaux en rive droite.

Concernant le site des Basses Eaux, la nouvelle berge est projetée en passant par le point situé en hauteur et en largeur à équidistance entre le sommet du merlon et le niveau du pied de berge. De ce fait, la largeur du cours d'eau n'est pas modifiée et le volume de déblai issu de l'arasement du merlon

servira à stabiliser le pied de berge à partir du fond de la rivière. Quant à la pente définie pour le Tourterou, elle part plus simplement du pied de berge en remontant en 5 pour 1.

Dans le but d'estimer les volumes à déblayer, l'aire entre les deux pentes tracées est calculée puis multipliée par la longueur de berge. La méthode consiste à établir un profil de chaque tronçon à partir des moyennes des trois niveaux altimétriques des séries de mesures. De cette façon, les différences de niveau sont moyennées et les altitudes supérieures et inférieures à cette moyenne s'équilibrent. L'aire entre les deux courbes est déterminée grâce à son découpage en un trapèze pour le merlon de curage et en plusieurs triangles dans lesquels les règles de trigonométrie peuvent s'appliquer.

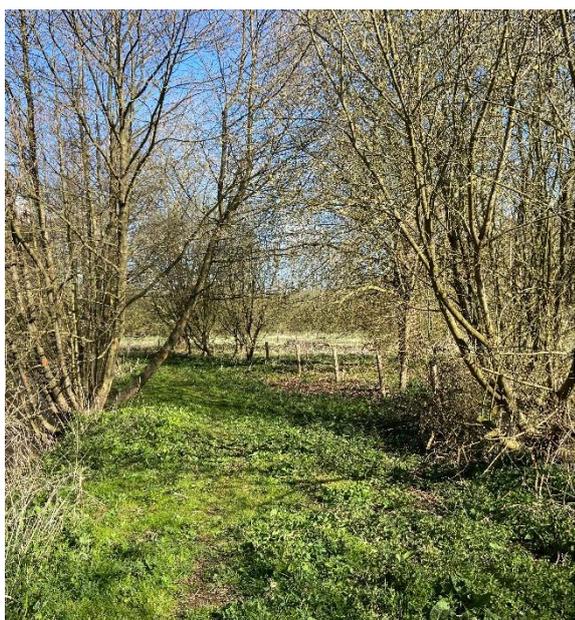
Ph.9 : Les Basses Eaux rive droite avant l'élagage des arbres et l'enlèvement de la clôture.

Les travaux du tronçon des Basses Eaux a débuté le 20 avril par l'élagage des arbres menaçant la sécurité des promeneurs ou risquant à terme de chuter dans le cours d'eau ou de l'entraver. Un maximum de formations arborées est conservé dans le but de minimiser l'impact des travaux sur le site pour la faune présente et de permettre une reprise rapide de la végétation à la suite du reprofilage. Les branches et les troncs coupés sont déposés dans un roncier en amont du tronçon afin d'y former un habitat propice pour la faune xylophage. Parallèlement, l'ancienne clôture longeant la berge est démontée et les pieux et fils barbelés en bon état sont conservés afin d'être réutilisés à l'avenir. Des pylônes électriques sont également évacués du site. Les travaux de terrassements sont prévus une fois le dossier réglementaire de déclaration à la Police de l'Eau accepté.

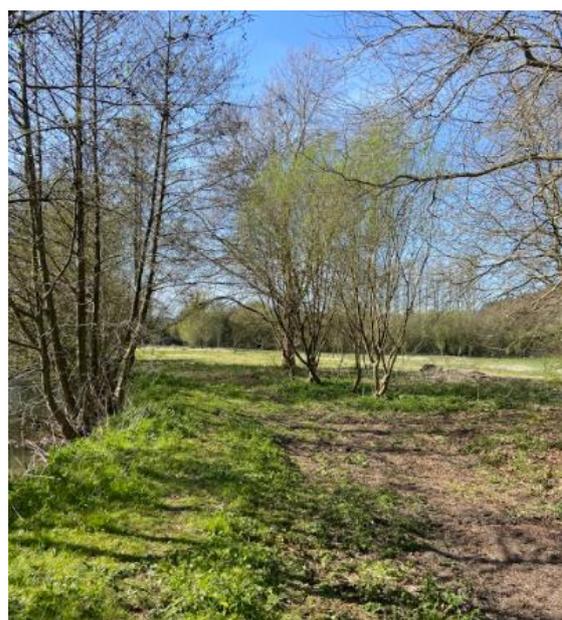
Ph.10 : Les Basses Eaux rive droite après l'élagage et l'enlèvement de la clôture

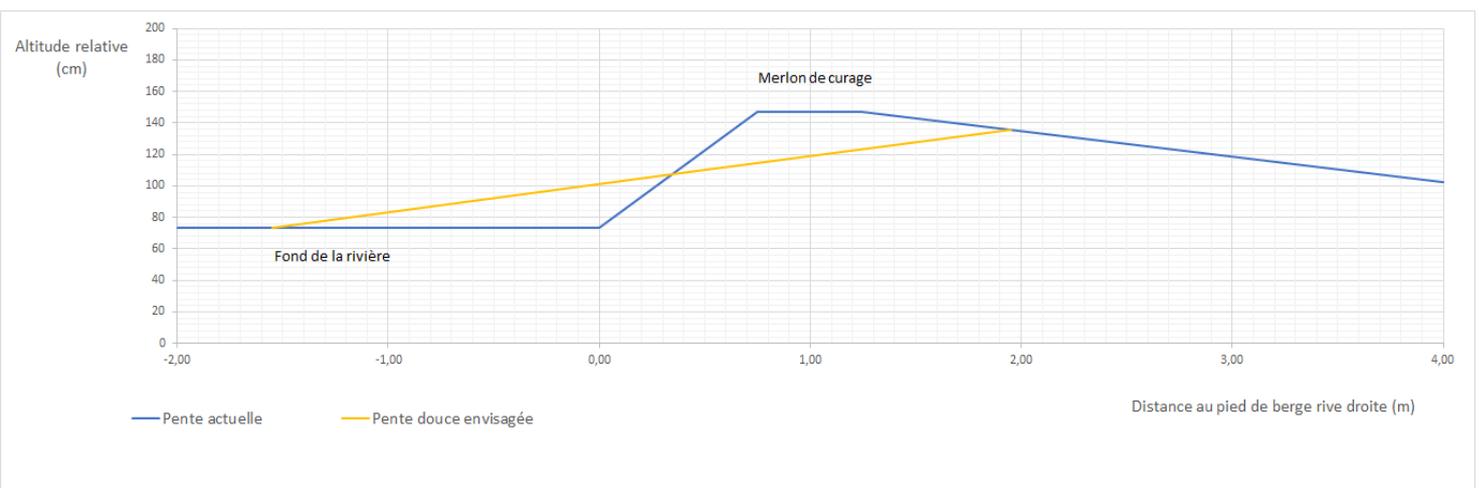
Fig.10 : Profil topographique moyenné du tronçon n°1. Ce profil est obtenu à partir des niveaux moyens des points correspondants à la même position le long de la berge. La pente envisagée est tracée comme expliqué précédemment en 5 pour 1, en évitant d'élargir le cours d'eau grâce au remblai du pied de berge avec le volume de terre issu de l'arasement du merlon.

Pour les travaux des Basses eaux, à partir du profil moyenné, un volume de l'ordre de 75 m<sup>3</sup> de terre à araser est calculé dont 63 serviront à reconstituer un pied de berge en pente douce et 12 seront évacués. Quant au Tourterou aval, d'après les calculs, 63 m<sup>3</sup> seront à déblayer et extraire du site puisqu'aucun remblai au pied de berge n'est prévu. Les calculs sont présentés en annexe 4.

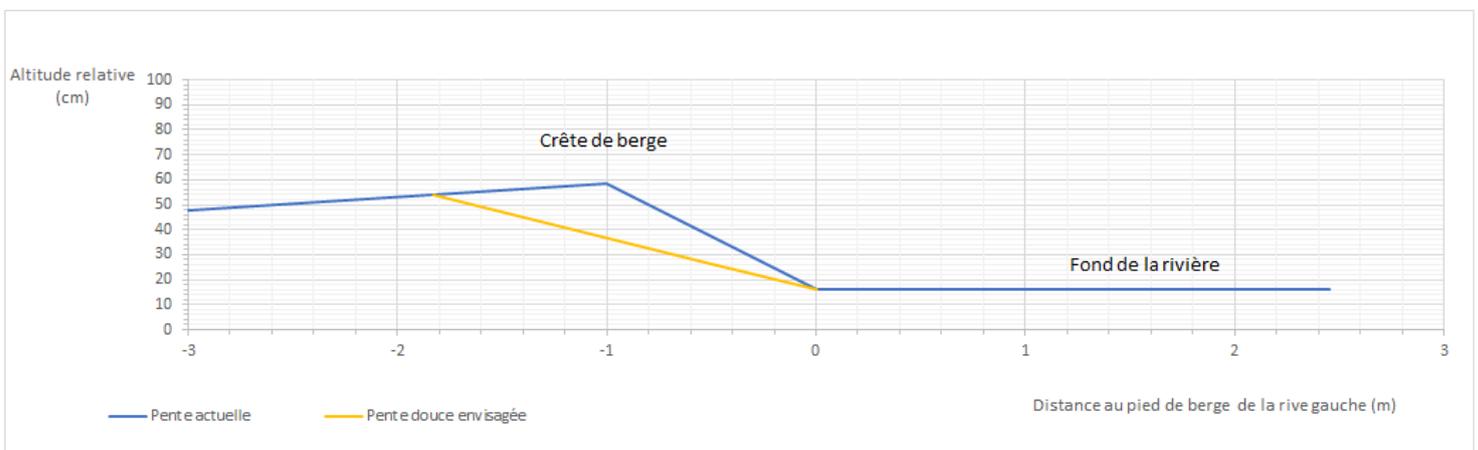
Fig.11 : Profil topographique moyenné du Tourterou aval rive gauche réalisé avec le logiciel Excel. Ce cours d'eau étant étroit avec peu de débit, un remblai n'est pas nécessaire, le terrassement commence directement au pied de berge.

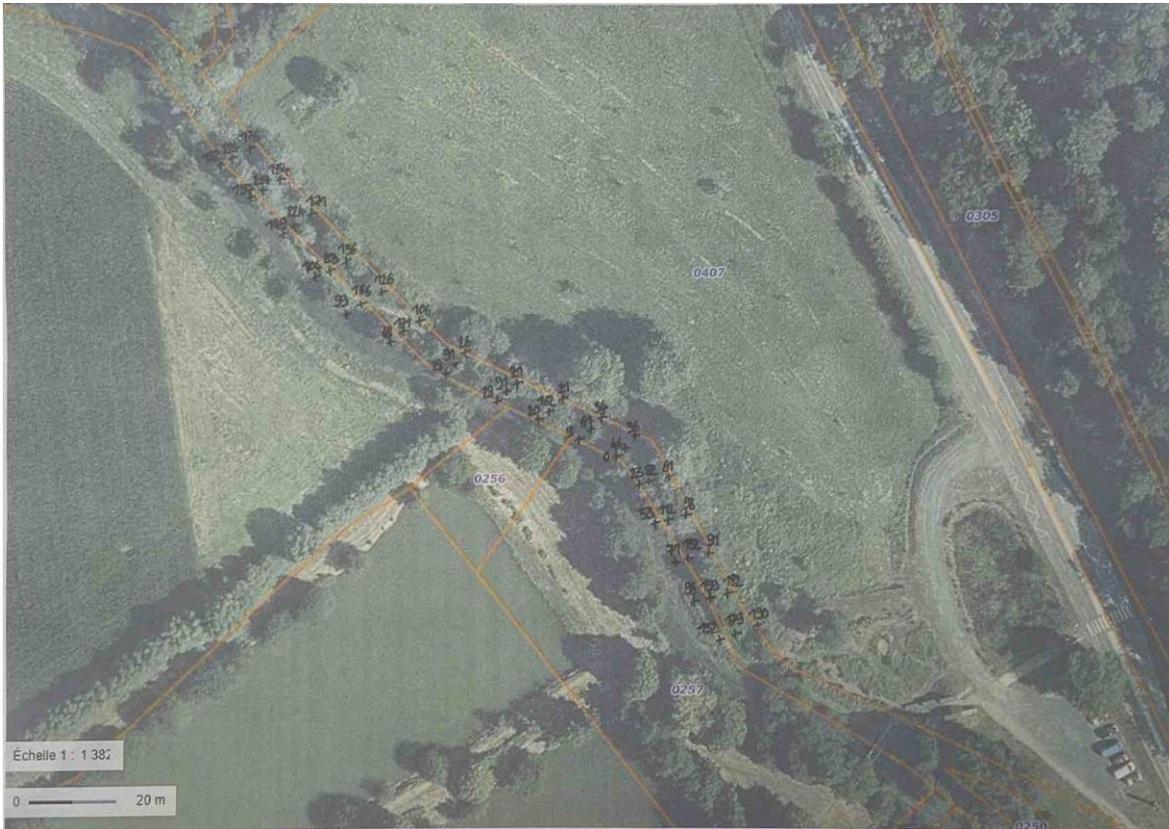
*Annexe 3.a : Carte aérienne des relevés topographiques du tronçon n°1.*

*Le premier point correspond au pied de berge, le second au sommet du merlon 1 m plus loin et le dernier 3 m plus loin, au plateau.*

*L'hétérogénéité du terrain est remarquable. Par endroit, le merlon dépasse 1 m de hauteur par rapport au pied de berge tandis qu'à d'autres il ne dépasse pas 50 cm.*

*Les altitudes mesurées se réfèrent à la position et la hauteur de l'appareil laser et les nombres affichés sur la carte sont rapportés à un niveau 0 donné par le point le plus bas mesuré afin de n'obtenir que des données positives et ainsi de faciliter la lecture.*

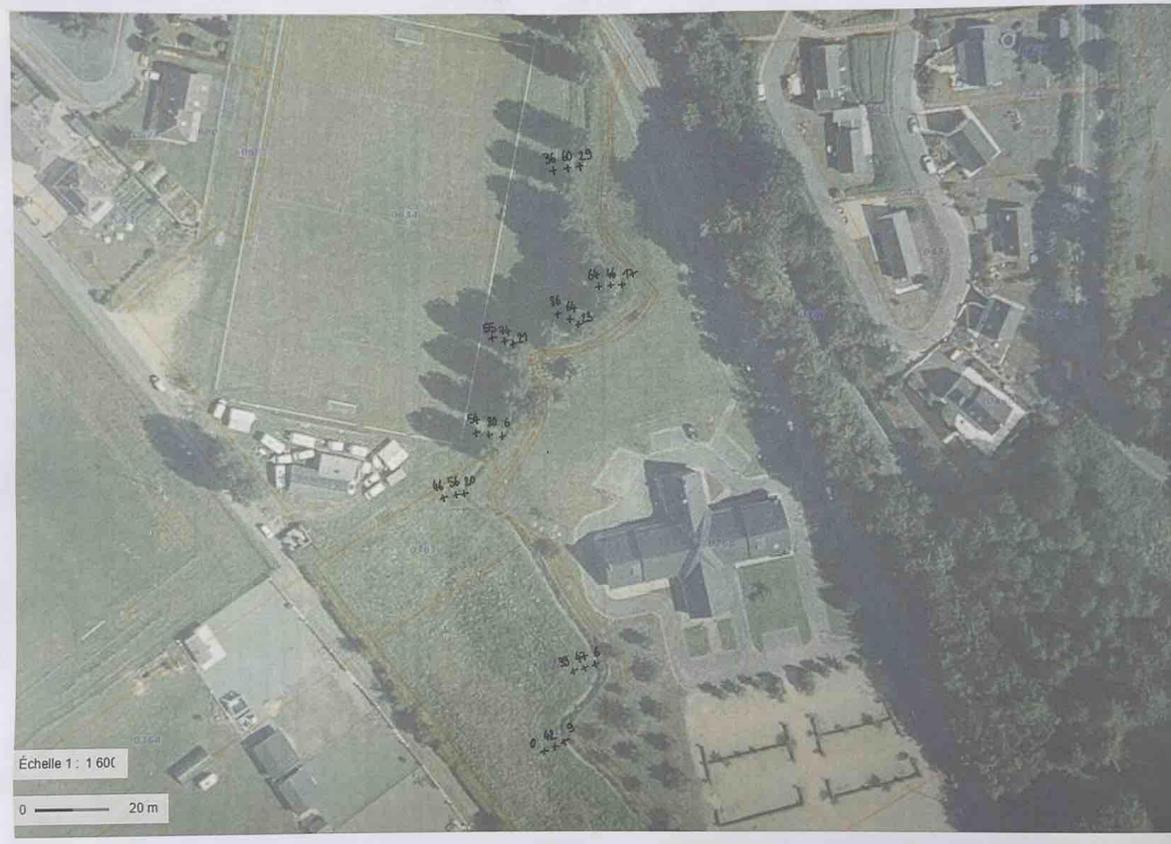
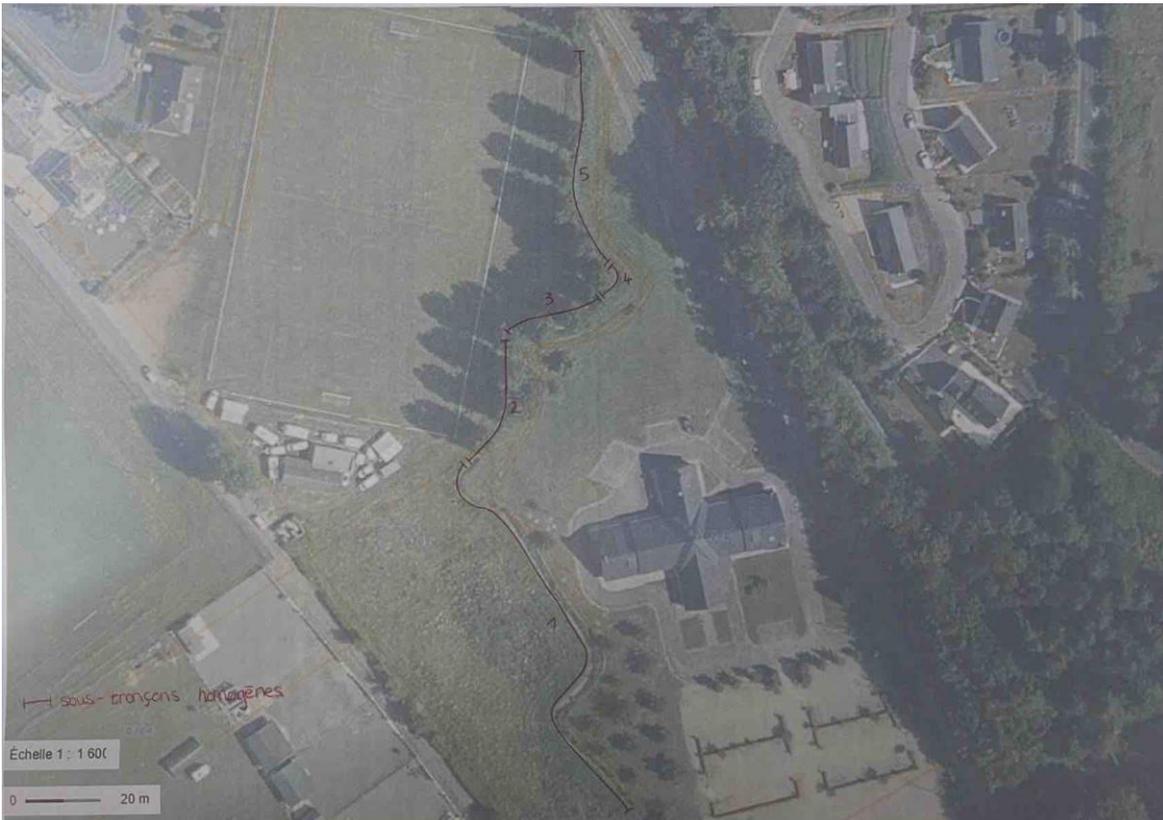
Annexe 3.b : Cartes aériennes des relevés topographiques du tronçon n°3 et du découpage des sous-tronçons homogènes.

Le premier point correspond au pied de berge, le second au sommet du merlon 1 m plus loin et le dernier 2 m plus loin, au plateau. Cinq sous tronçons de niveaux homogènes sont définis comme suit.

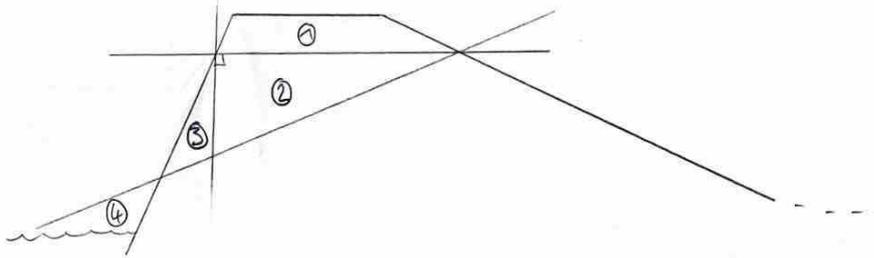
Annexe 4 : Méthode de calculs pour l'estimation des volumes de remblai et déblai des tronçons n°1 et 3.  
Annexe 4.a : Calculs pour le tronçon n°1.

Par lecture graphique:  $AB = 1,25 - 0,75 = 0,5 \text{ m}$   
 $DC = 1,95 - 0,65 = 1,3 \text{ m}$   
 $h = 1,47 - 1,36 = 0,11 \text{ m}$

$$A_1 = \frac{(AB + DC) \times h}{2} = \frac{(0,5 + 1,3) \times 0,11}{2}$$

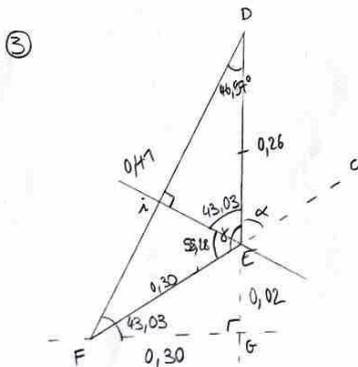
$\alpha = 78,69^\circ$   $\gamma = 180 - 78,69 = 101,31^\circ$

$D(0,65; 1,36)$   
 $F(0,35; 1,08)$  }  $G(0,65; 1,08)$
